Hinweise zur Zapfwellenschaltung im Halbschalengetriebe

KLÖCKNER-HUMBOLDT-DEUTZ AG · KÖLN

Schlepper F2L612/xy, D25N/S und F1L514/51, mit dem **längs geteilten** Halbschalen-Getriebe; auch D25.1 S oder N.

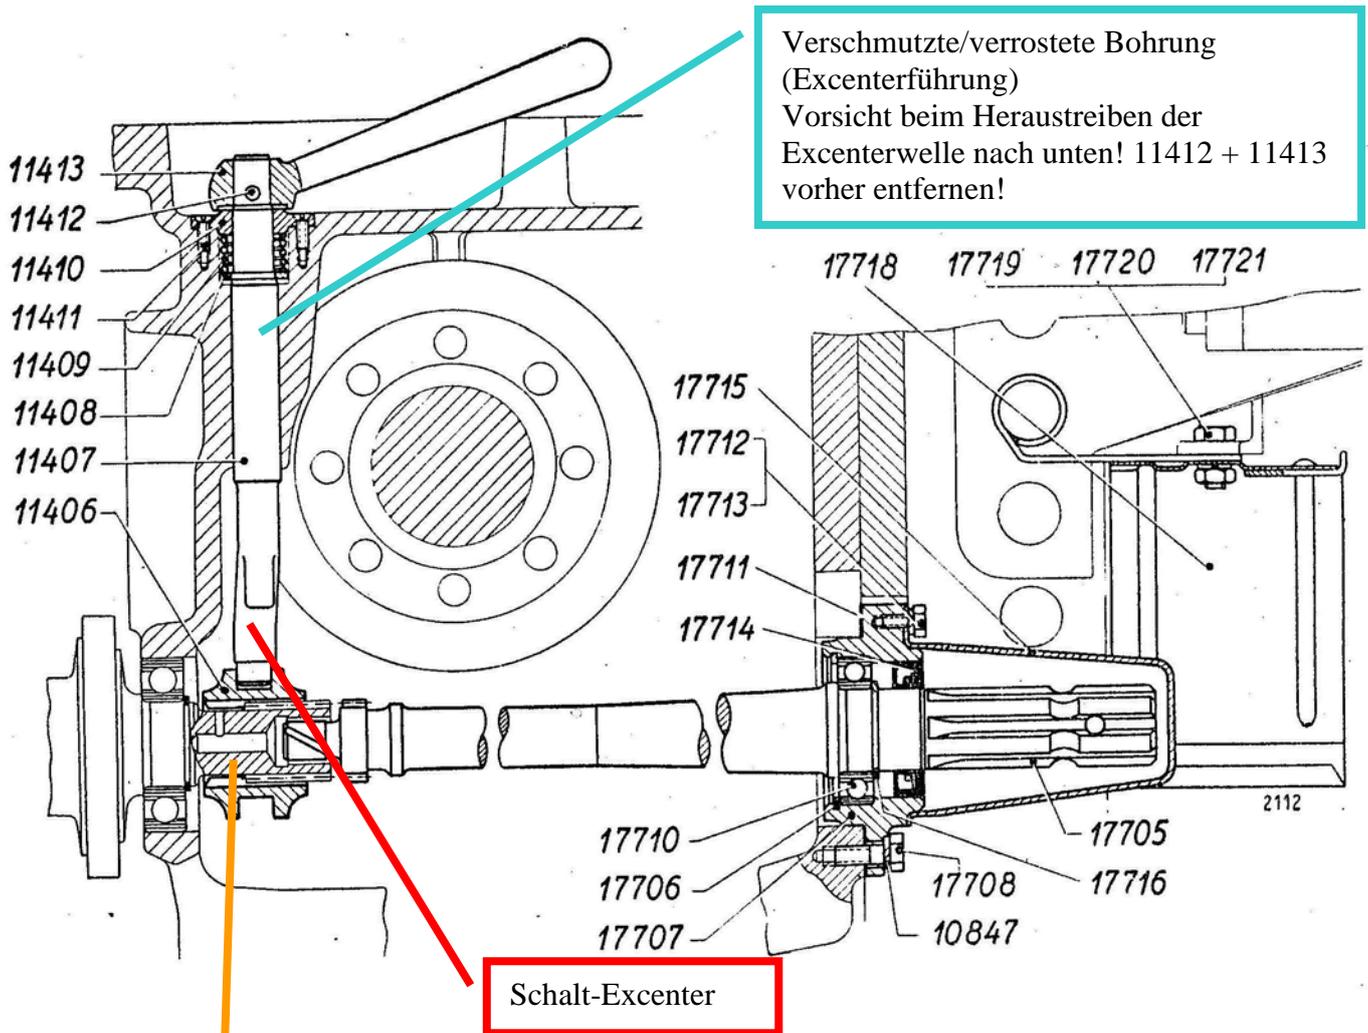
Zapfwelle mit Schaltung

**Zapfwelle entnehmen durch Demontage des Lagerträgers 17707 komplett incl. Lager.
4 Schrauben 17708 lösen und einfach alles rausziehen.
Die Schiebemuffe fällt nicht ins Getriebe, da sie vom Zapfwellenhebel (Excenter) fixiert ist.**

Entnahme des Excenterhebels nur nach unten bei geöffnetem Getriebe!

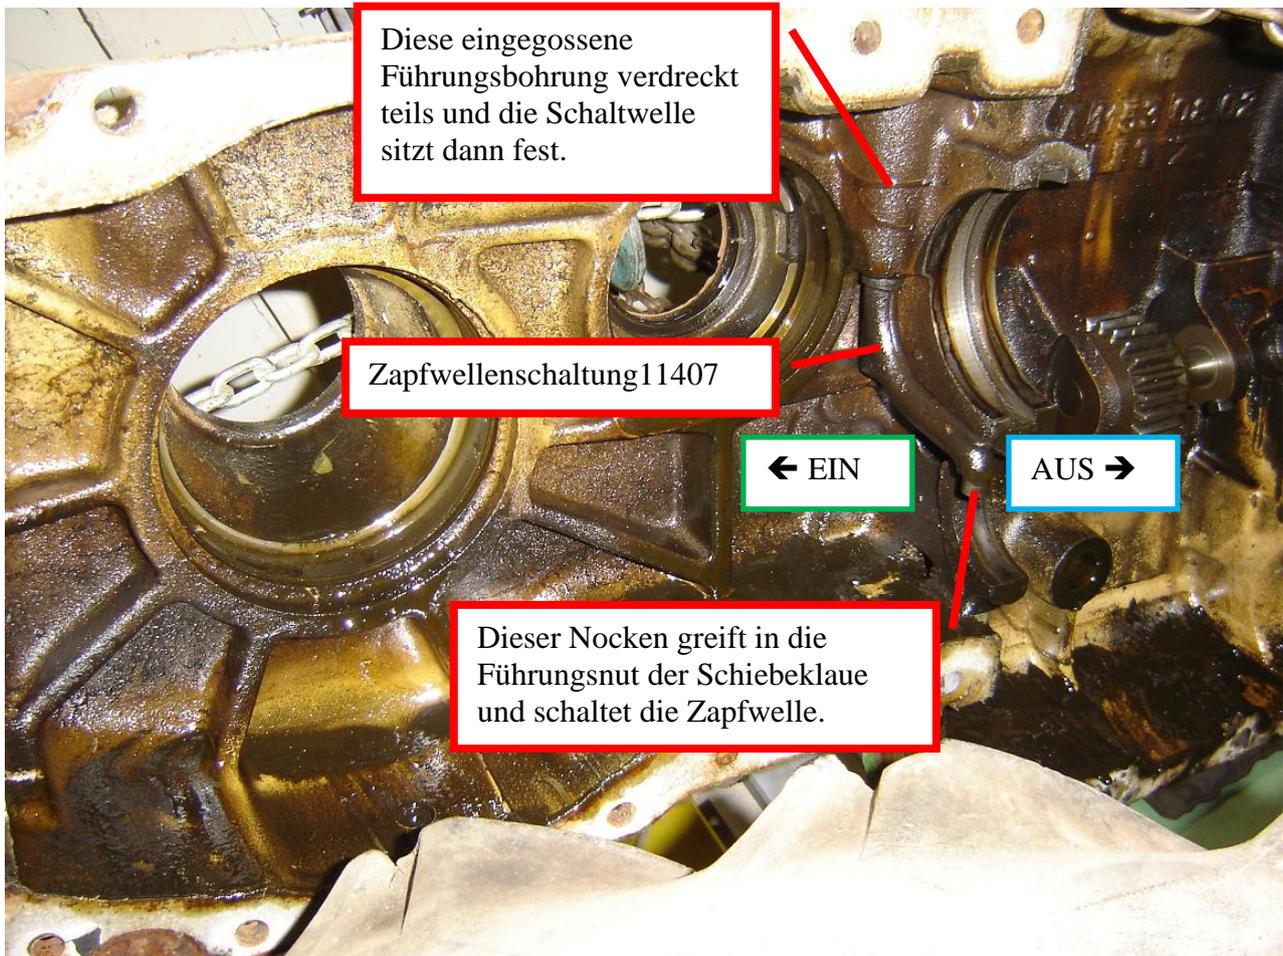
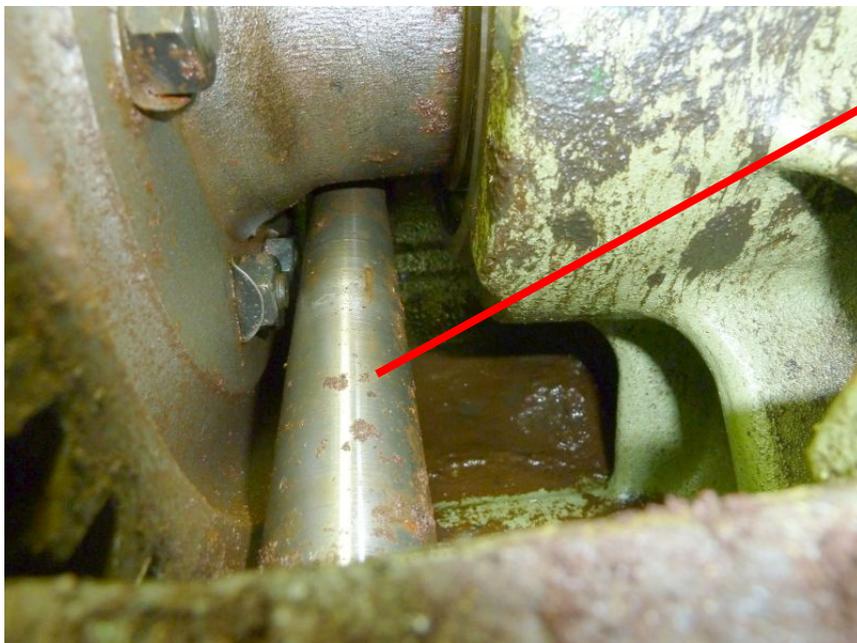
Linke Getriebehälfte – Zapfwellenschaltung:

Eine Reparatur oder Reinigung des inneren Zapfwellenexzenterhebels ist nur durch Zerlegen des Getriebes möglich!!! Der Ausbau dessen kann nur nach unten ins Getriebe erfolgen. Dazu ist der äußere Schalthebel 11413 durch Austreiben des Bolzens 11412 abzunehmen. Die verschiedenen Schalthebeltypen 11413 sind je nach Anforderung vorzufinden – in vielen Variationen, von dem hier im Schnittbild gezeigten Typ bis zu angeschweißten, nach oben verlängerten Hebeln, teils mit Rohren (bei vorhandener Hydraulik) oder dem langen Hebel in den Bildern weiter unten.

Darunter sitzt dann die Rastscheibe 11410, die den Schaltweg begrenzt und den Exzenterhebel nach unten drückt (Feder-Scheibeneinheit 11408 und 11409). Diese ist nur eingelegt in das Getriebegehäuse und mit den beiden Senk-Schlitzschrauben befestigt. Es kann sein, daß diese Schrauben schwer zu lösen sind, muß aber nicht – **auf jeden Fall einen absolut passenden Schraubendreher mit rechtwinkliger Klinge verwenden!**

Die Zapfwellenschaltung ist einer der Haupteinträger für Schmutz ins Getriebe, denn dort gibt es keinen Dichtring, **nichts!** Das hatte sich jedenfalls an meinem 612/5er beim Zerlegen des Getriebes deutlich gezeigt, denn die andere Kammer des Getriebes war weniger **erdig** verdreht.

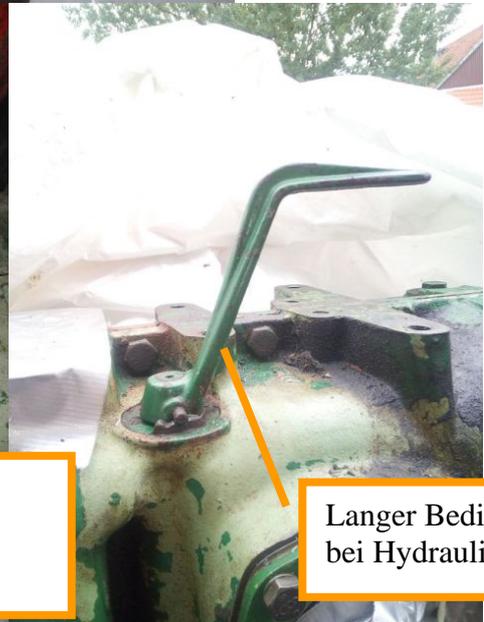
Langer Bedienhebel -
bei Hydraulik (Thomas)

Kompletter Schalthebelmechanismus für die Zapfwelle. Es fehlt nur die Schaltmuffe auf dem Bild. Der obere Kopf ist stark verrostet und der Schalthebel war angeschweißt und mußte abgeschnitten werden. Die Schmierung des Schaltexzcenters ist mehr als schlecht, weil dort kein Öl vom Getriebe hinkommt. Entsprechend rostig war die Oberfläche der Führungsbohrung. Beim Einbau reichlich mit **Kupferpaste** einschmieren! Das hält Wasser fern, schützt vor Korrosion und hält höhere Temperaturen aus.

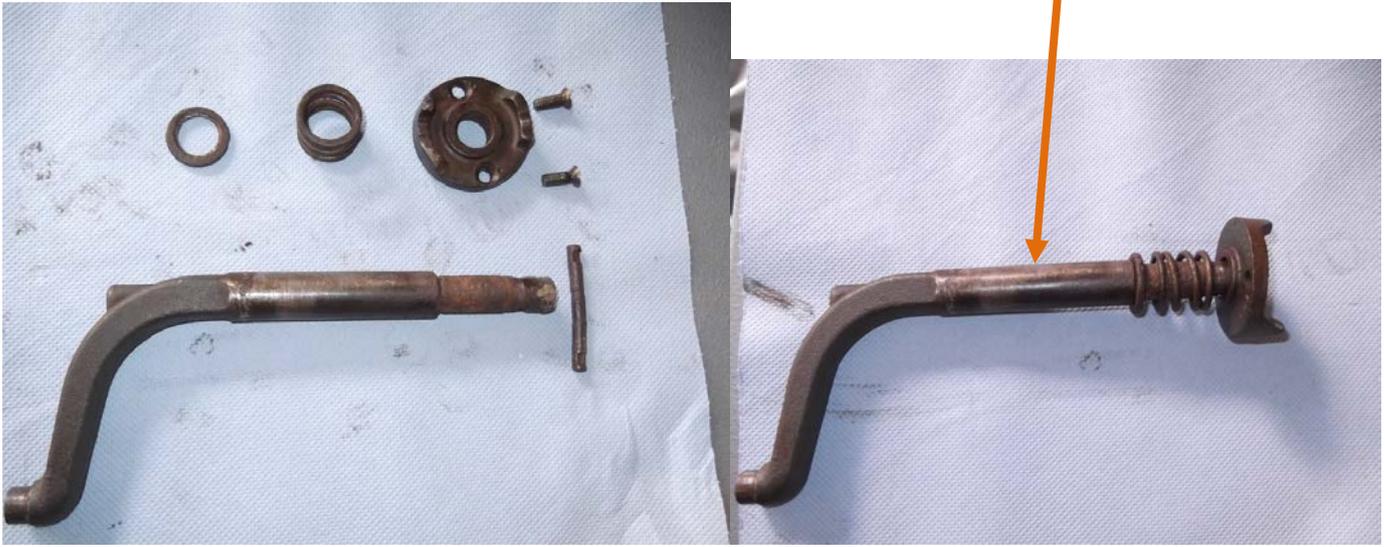
Schaltmechanismus:

(Vorgelegewelle im Bild noch ungereinigt mit altem Lager!)

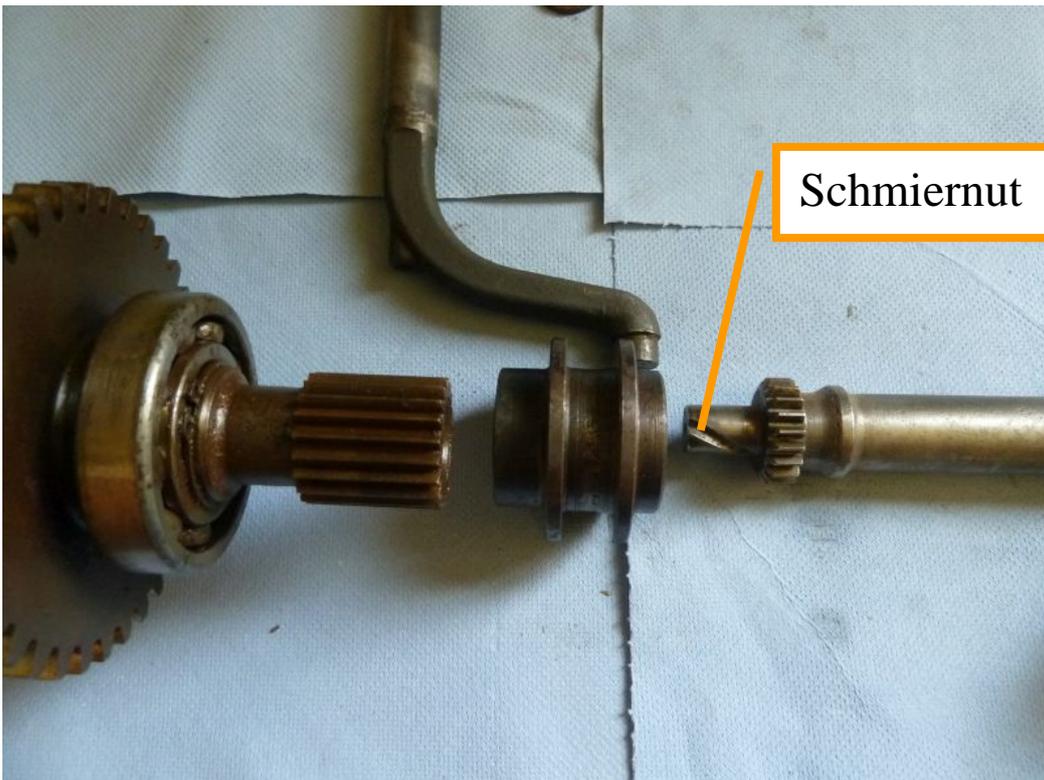
ZW-Schaltung im Getriebe verbaut – Schaltstellungen (ohne die anderen störenden Getriebeteile)

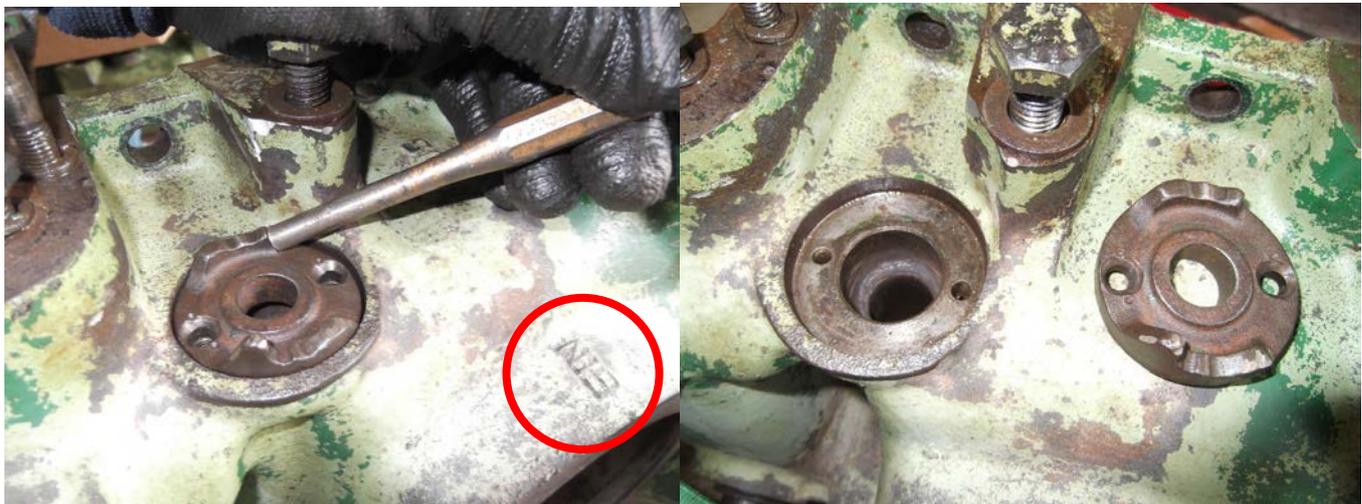
Maße des langen Hebels:

Danke für die beiden Bilder zum langen Hebel an Thomas [d25s1155-00-122](#) aus Wolfenbüttel!

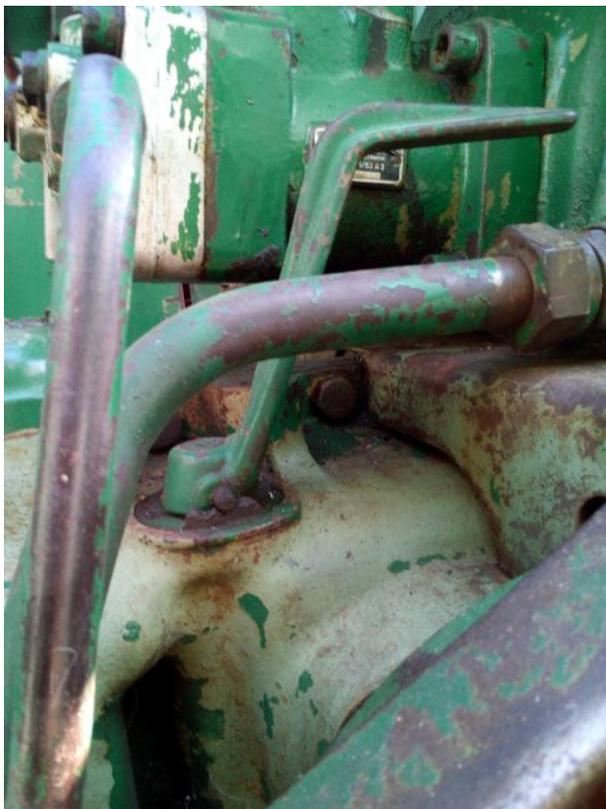
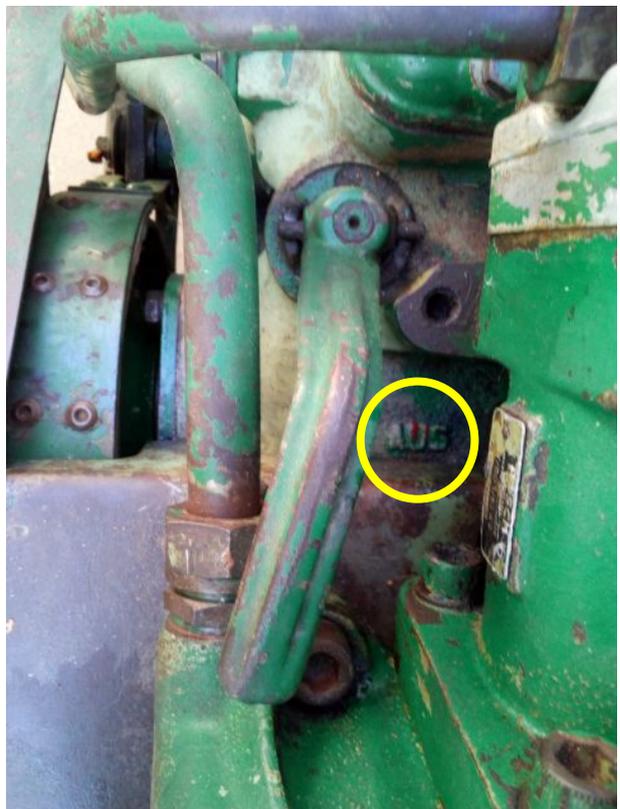
Stellung EIN- von oben – der gelbe Ring mit AUS dient nur als Hinweis - unter dem Hydraulikrohr ist EIN – hier verdeckt - ins Getriebegehäuse eingegossen.

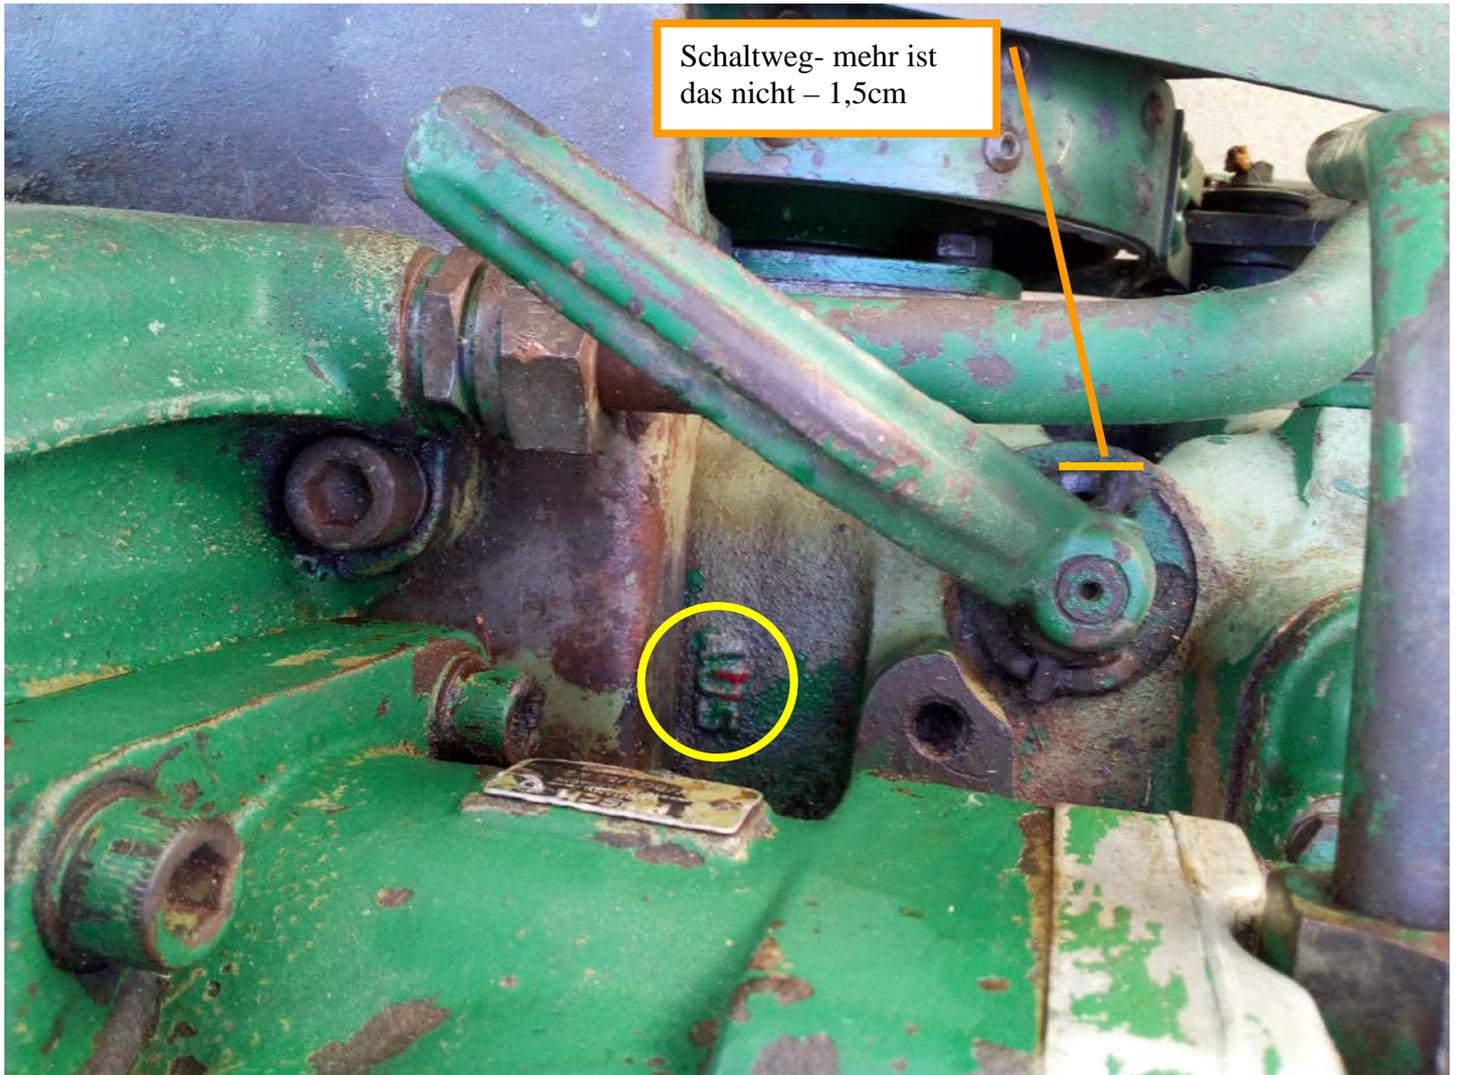
Man sieht gut die Enge zum Saugrohr der Hydraulikanlage – trotz des kleinen Schaltweges.

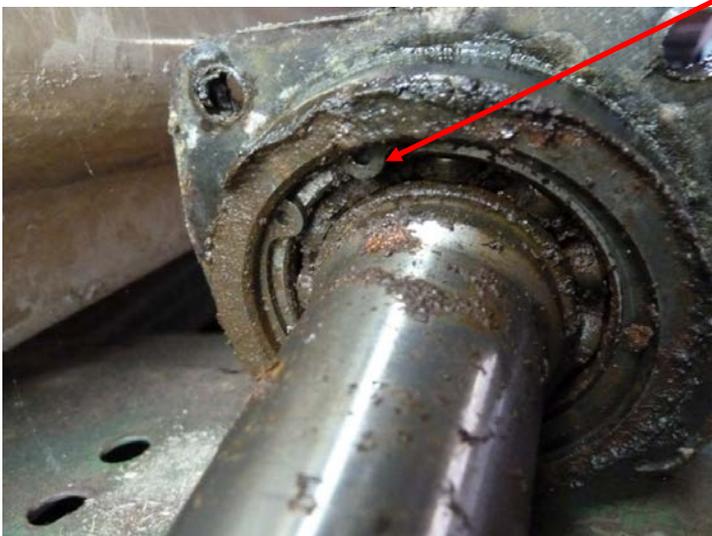
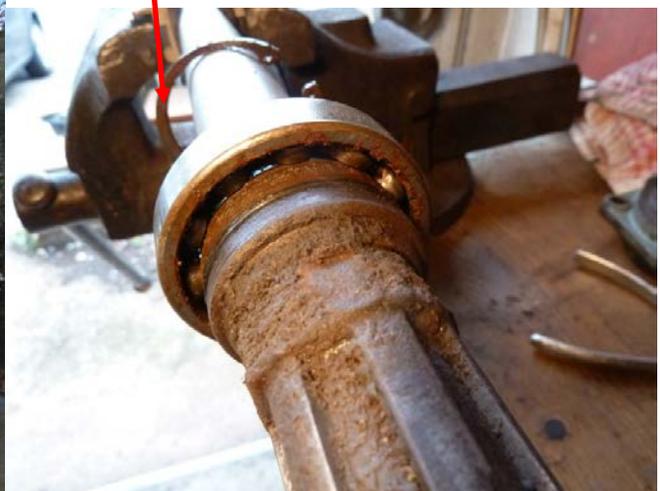
Hinteres Lager 17710, Typ 6007 der Zapfwelle:

Zustand bei Ausbau, stark verdeckt und verrostet. Sicherungsring Seeger-Innenring 62*2 (ETL-Nr. 17706)
Die Papierdichtung war natürlich defekt.

Eingebauter Wellenklemmring zur Umfangsvergrößerung für kleineren Dichtring. Da er total eingelaufen war und nicht dem Original entspricht, wurde er abgezogen. Die Welle selbst sieht besser aus, weshalb dann direkt auf der Welle abgedichtet wird. Alternativ bei eingelaufener Welle wäre die Verwendung von Speedi Sleeves (von SKF) möglich (die Größe des werksseitigen Dichtringes ändert sich dadurch nicht).

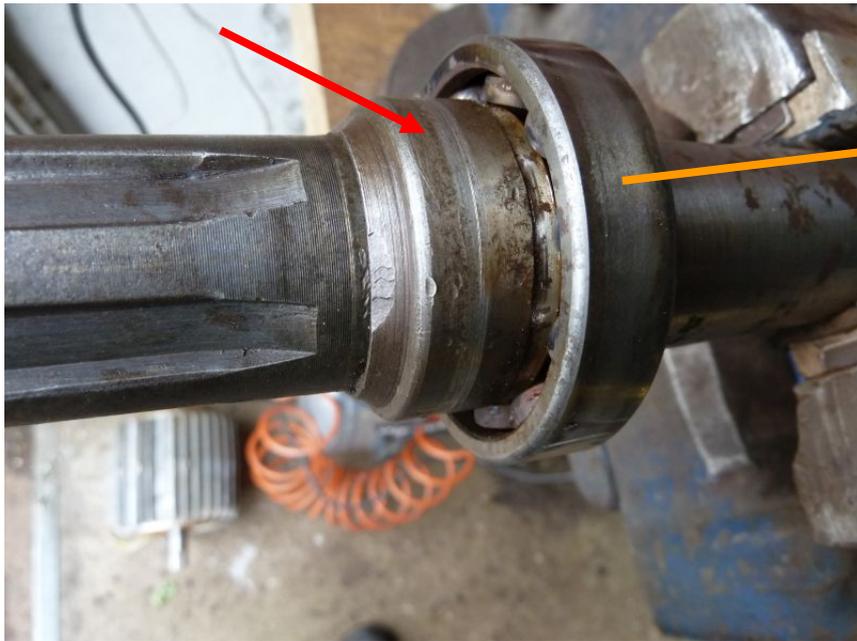
Lager 6007, Nr. 17710

Zustand der 59-jährigen Zapfwelle nach Ausbau – stark verrostet und verdreckt.
