Reparatur Stößelstange

Skizze Stößelstange F1L514 Werkstoff: AL

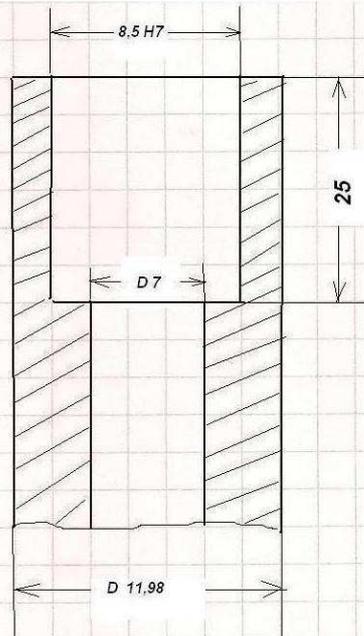
Skizze alte Stößelstange

Vorlage zur Neuanfertigung von Ersatzstößelstangen.

Ist die Kugelpfanne zu stark ausgeschlagen, ist das Ventilspiel nicht mehr einwandfrei einzustellen. Die Kugelpfanne der F3 Motoren haben die gleiche Geometrie und können bei der Reparatur der Stößelstangen des F1L514 verwendet werden.

Die alten Stößelstangen sind aus AL. Es ist aber sinnvoll für die Reparatur Stahlrohr DIN 2391 zu verwenden. $D\ 12$ mm Wanddicke 2mm.

Werden die Rohrenden der Skizze entsprechend mit einer Reibahle $8,5\ H7$ aufgerieben, ist es problemlos möglich das Kugelende und die Kugelpfanne mit einer Erwärmung des Rohres mit einem Schrumpfvorgang einzusetzen.
