Gilt für die Einspritzpumpen an F1/2 L612/712/812.

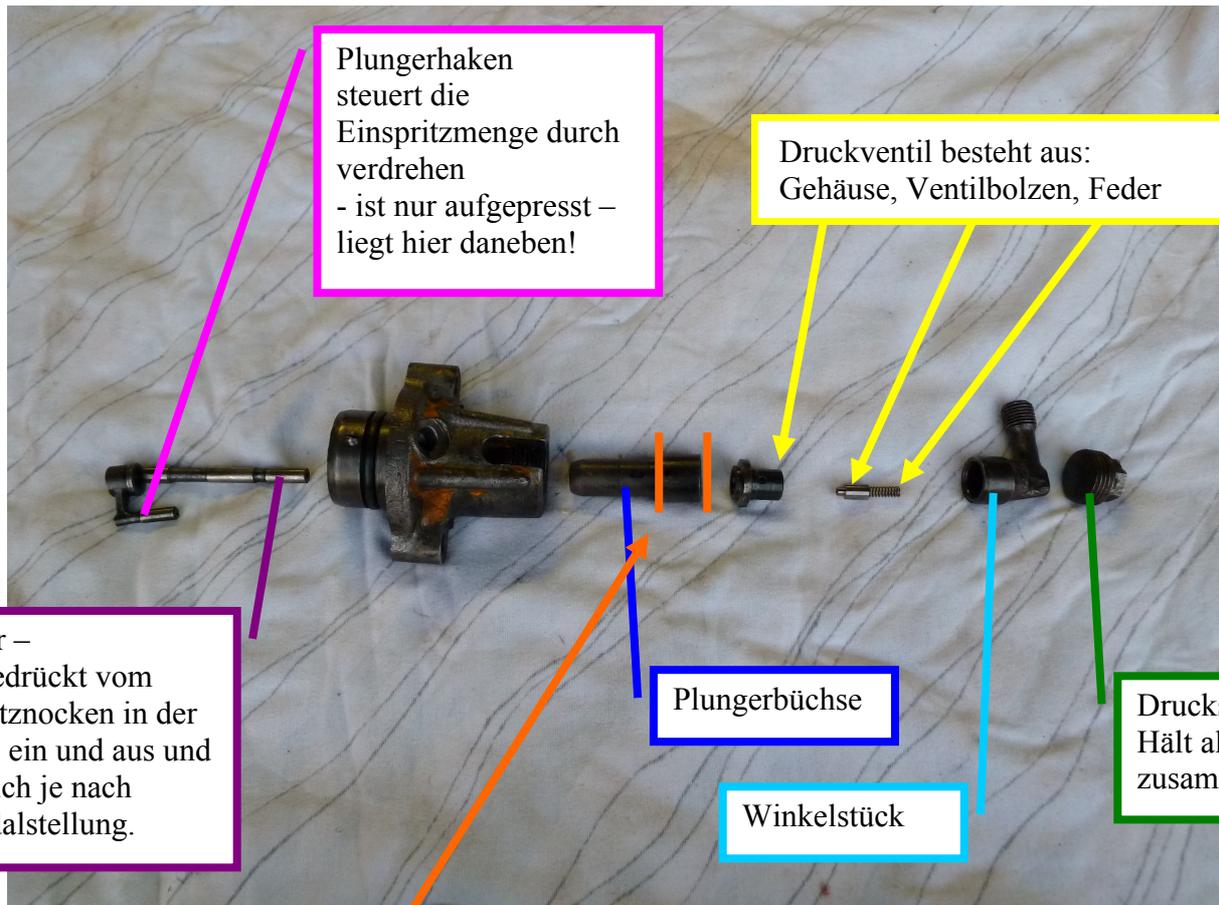
Im Bild fehlen die beiden Kupferdichtringe – als Striche Positionen angedeutet!
